TV SERVICE

TELEVISIE-SERVICE

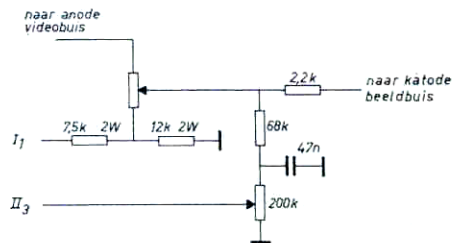
N.a.v. vragen van enkele lezers omtrent de contrast regeling van een latere versie van het chassis 1823, geven wij hieronder de schakeling, zoals deze bij het type 1823S verwezenlijkt behoort te worden. Er is een aantal nieuwe uitvoeringen verschenen, die op bepaalde punten afwijken van het oorspronkelijke type 1823.

De wijze van contrast regelen, zoals hier wordt gedaan, is geheel in overeenstemming met de mogelijkheden van de nieuwe video buis PFL 200.

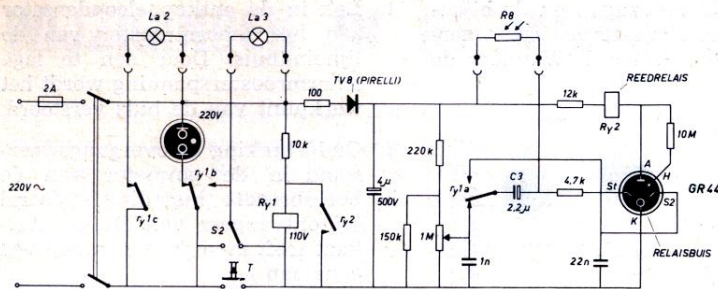
Fig. 6

Uit Heft 3/1969 van Funkschau putten wij de in fig. 6 getekende schakeling van een belichtingsautomaat, waarmee — uiteraard volautomatisch — de lamp van het vergrotingsapparaat wordt uitgeschakeld zodra de

vereiste belichting van het fotopapier heeft plaatsgevonden. Het apparaat werkt met een fotocel (R8), die op het fotopapier tussen het vergrotingsraam is gericht en de hoeveelheid licht meet, welke via negatief en vergrotingsoptiek het papier treft.

Via deze laatste wordt de condensator C3 geladen en de spanning over deze condensator bepaalt het ontsteken van de relaisbuis GR44. Zodra deze laatste geleidend wordt, wordt relais 2 bekrachtigd, waardoor de lamp L3 in het vergrotingsapparaat wordt uitgeschakeld.

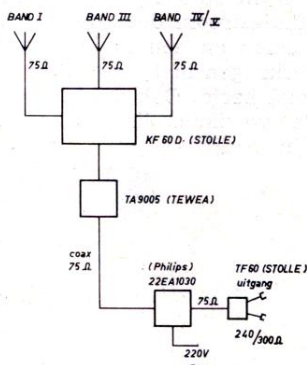
Fig. 1

Verleden jaar zomer heb ik mijn TV ontvanginstallatie aangelegd. Deze is als volgt:

Een Stolle rasterantenne voor de UHF-band (gericht op Aken, Duitsland I, II en III).

Een 13-elements Yagi voor band III (gericht op Roermond, kan. 5). Een 2-elements Yagi voor band I (willekeurig gericht voor eventuele DX stations).

Deze antennes zijn gekoppeld met coaxkabel op een antennekoppelfilter KF60D van Stolle. Uitgang koppelfilter is coax colorit axiaal nr 9010 kabel. Lengte 20 m. VHF + UHF worden gescheiden door een toestelfilter TF60 (Stolle).

Resultaat behoorlijke ontvangst van Duitsland I en II. Duitsland III kwam een stuk slechter door. Nederland I kan. 5 werd goed ontvangen.

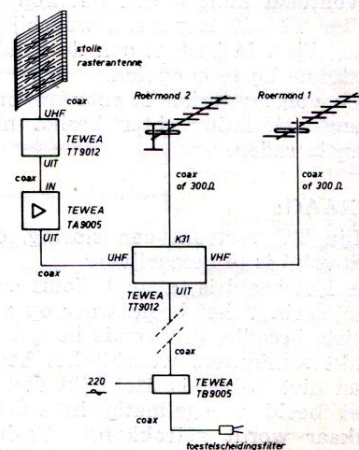
Fig. 2

Ontvangst van Aken 1 en 2 is bij u terplaatse zeer goed mogelijk. Inderdaad zal de ontvangst van Aken 3 belangrijk minder zijn, daar deze zender hoofdzakelijk in noord- en zuidelijke richting zijn energie uitstraalt. E.e.a. is een gevolg van de

bepalingen van het Stockholmplan 1961 om te voorkomen, dat de zenders elkaar onderling storen. Kanaal 58 (Aken 3) is nl. ook aan België toegewezen voor het toekomstige Belgische UHF zendernet.

Daar u het totale antenne-signaal versterkt, dus ook het signaal van Roermond welke zender bij u ter plaatse een grote veldsterkte bezit, ben ik er van overtuigd, dat uw problemen aan kruismodulatie zijn te wijten.

Uit bovenstaande volgt, dat u alleen de Duitse zenders mag versterken. Het door u gebruikte koppelfilter bezit echter geen UHF aansluiting met doorgaande voeding; u dient dus een ander filter te gebruiken, bv. de Tewa TT9012. De versterker wordt boven dit filter geplaatst en de band I antenne afzonderlijk afgevoerd. Mocht u nog last van kruismodulatie hebben, dan moet u een tweede filter TT9012 tussen de UHF antenne en de versterker aanbrengen. De bijgevoegde schets verduidelijkt het een en ander.

Eventueel kunt u ook het koppelfilter TT9019 toepassen, waarbij de mogelijkheid bestaat ook de band I antenne bij te koppelen. Een volversterker is voor uw ontvang-installatie echter beslist niet aan te raden.

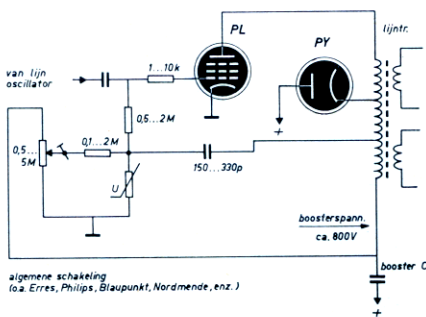
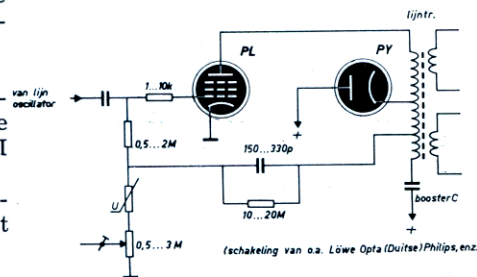
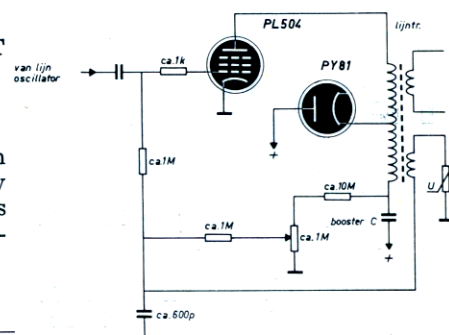
Mijn TV vertoont een storing, die als volgt is te beschrijven:
1e. Het beeld is te smal. Soms echter 'springt' het beeld weer op zijn juiste breedte, gedurende hoogstens enkele minuten, waarbij het beeld dan niet stabiel is. Het lijkt dan of het beeld onregelmatig in en uit elkaar wordt getrokken. Ik heb de lijneindbuis PL500 (504), de PY88

helderheid maximaal wordt gedraaid, wordt het beeld iets breder. Mierlo-Hout

Een te smal beeld is veelal te wijten aan een fout in de lijneindtrap, o.a. het teruglopen van de emissie van de buizen. Daar vervanging van deze buizen bij u niet de gewenste verbetering opleverde, zal u in een andere richting moeten zoeken. Daarom hier enkele suggesties aan de hand van praktijkervaringen:

1. Lek in de ontkoppelcondensator aan het schermrooster van de lijneindbuis. Door een te lage schermroosterspanning wordt het werkpunt van de buis verstoord.
2. Onderbreking of overgangswaerstand in de potmeter van de beeldbreedte instelling. (Vooral bij ontvangers van Duits fabrikaat treft men deze fout nog wel eens aan.)
3. Sluiting tussen enkele wikkelingen van de afbuigunit of de lijntransformator. In dit geval zal ook de verticale lineairiteit te wensen overlaten.
4. Verlopen weerstanden in beeldbreedte-stabilisatieschakeling. De

bijgevoegde drie schema's verduidelijken e.e.a. Het zijn de meest toegepaste schakelingen.

5. Onderbreking in de lineairiteitsregelaar; d.i. een spoeltje met verstelbare kern, dat ergens in of bij de hoogspanningskooi gemontereerd is. Dit spoeltje wordt overbrugd door een weerstand van 1...2 kΩ. Indien een onderbreking in de spoel optreedt zal de afbuigstroom door de weerstand vloeien en een kleinere waarde verkrijgen met als gevolg een te smal beeld. Ook zal in dit geval de verticale lineairiteit slecht zijn.
