TV SERVICE

TELEVISIE-SERVICE

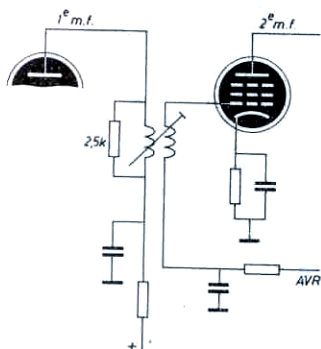
Een Grundig TV type 350B, vermoedelijk uit het midden van de vijftiger jaren, vertoonde diverse ouderdomsgebreken. Nadat een en ander zo goed mogelijk verholpen was, bleef er één ernstige fout over. Het beeld was vrij vaag, behoorlijk contrast was niet te krijgen. Alle metingen leden schipbreuk en de slotconclusie moest haast wel luiden: beeldbuis uitgeput . . . en dat na al die moeite! Toch had ik er niet helemaal vrede mee, temeer daar de beeldbuis prima reageerde op de helderheidsregelaar en verder ook geen meetbare afwijkingen vertoonde. Zou het videosignaal te kleine amplitude bezitten?

Nogmaals werd alles nauwkeurig gemeten en thans kwam de bekende aap uit de dito mouw. De anodespanning van de eerste beeld-m.f. bleek te laag te zijn. Deze bedroeg 155 V, terwijl deze spanning op de andere m.f. anoden 180 V bedroeg. Daar het verschil niet zo groot was, werd dit in eerste instantie over het hoofd gezien. Een ohmmeting bevestigde dat de spoelweerstand 2,5 k Ω bedroeg, vandaar het spanningsverlies. Bij demontage bleek, dat de primaire was onderbroken en dat de anode gevoed werd via een (zwart gebrand) parallelweerstandje. Aangezien een origineel spoeltje niet meer leverbaar was, werd de m.f. spoel met de hand opnieuw gewikkeld. Het feit dat het spoeltje z.g. bifilair was gewikkeld, maakte het alleen maar gemakkelijker daar alleen de primaire verwijderd behoefde te worden en de nieuwe wikkeling (18 wdg) precies tussen de aanwezige se-

cundaire wikkelingen gelegd kon worden.

De operatie slaagde volkomen en de patiënt is ondanks zijn gevorderde leeftijd weer goed op dreef.
